Een specifiek schade onderzoek aan gasturbineschoepen.

Klaas Agema
KEMA Nederland BV
E mail: klaas.agema@kema.com
Website: www.kema.com

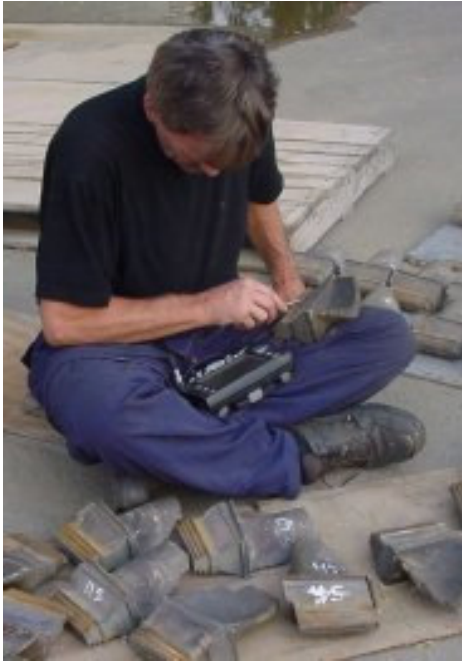
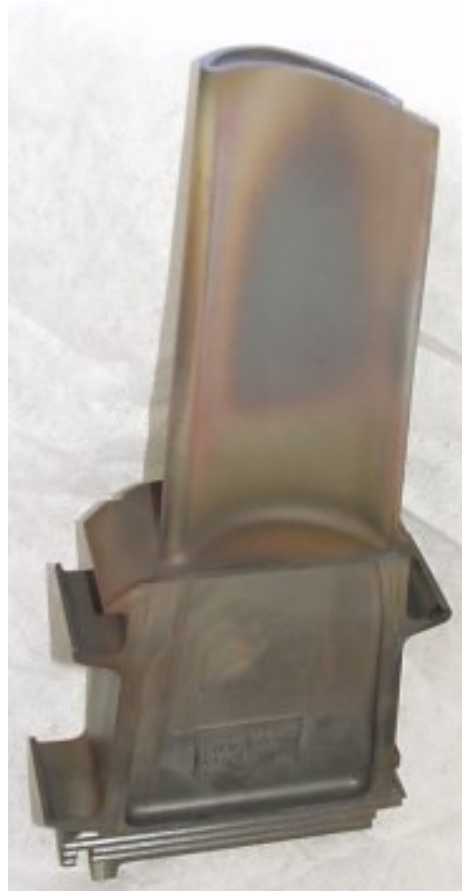
Het schadeonderzoek aan een gecrashte gasturbine met een vooralsnog onbekende aantasting wordt gepresenteerd. In de gasturbine wordt uit de hete gassen (circa 1300 °C in de verbrandingskamer) vermogen gehaald. De temperatuurafname is zo'n 100 °C per trap (veelal 3 -5 trappen), waarna het gas bij zo'n 500 °C de gasturbine verlaat. Diverse schoepen bevatten vermoeiingsscheuren, deze scheuren zaten aan zowel aan de drukzijde als de zuigzijde. Via het scheurpatroon bleek er sprake te zijn van laagfrequente vermoeiing (vele, kleine scheurtjes).

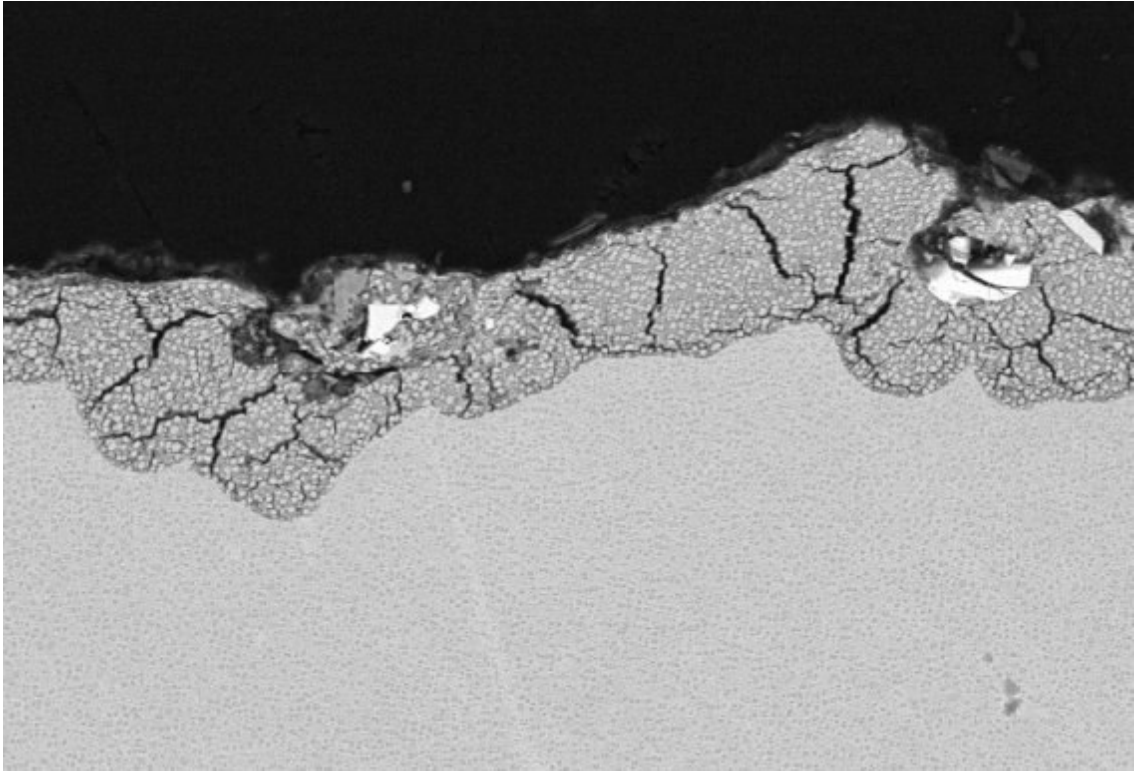
De onbekende aantasting bestaat uit wat oxides (zo'n 10% zuurstof) en nauwelijks stikstof (louter als verontreiniging). De gamma prime fase was nog intact, de gamma matrix was daarentegen aangetast (wellicht door waterige corrosie). Onduidelijk bij een dergelijk schade geval is altijd of de installatie nu eerst is aangetast en daardoor crasht of juist andersom. De uitgevoerde mappings voor de diverse elementen bood geen inzicht in de oorzaak. Verder meer gedetailleerd onderzoek moet uitwijzen om wat voor type aantasting het gaat.
